Profil Art

Dokumentacja badań konserwatorskich wraz z programem prac konserwatorskich kościół p.w. Św. Katarzyny w Kętrzynie

Olsztyn, sierpień 2021 r.

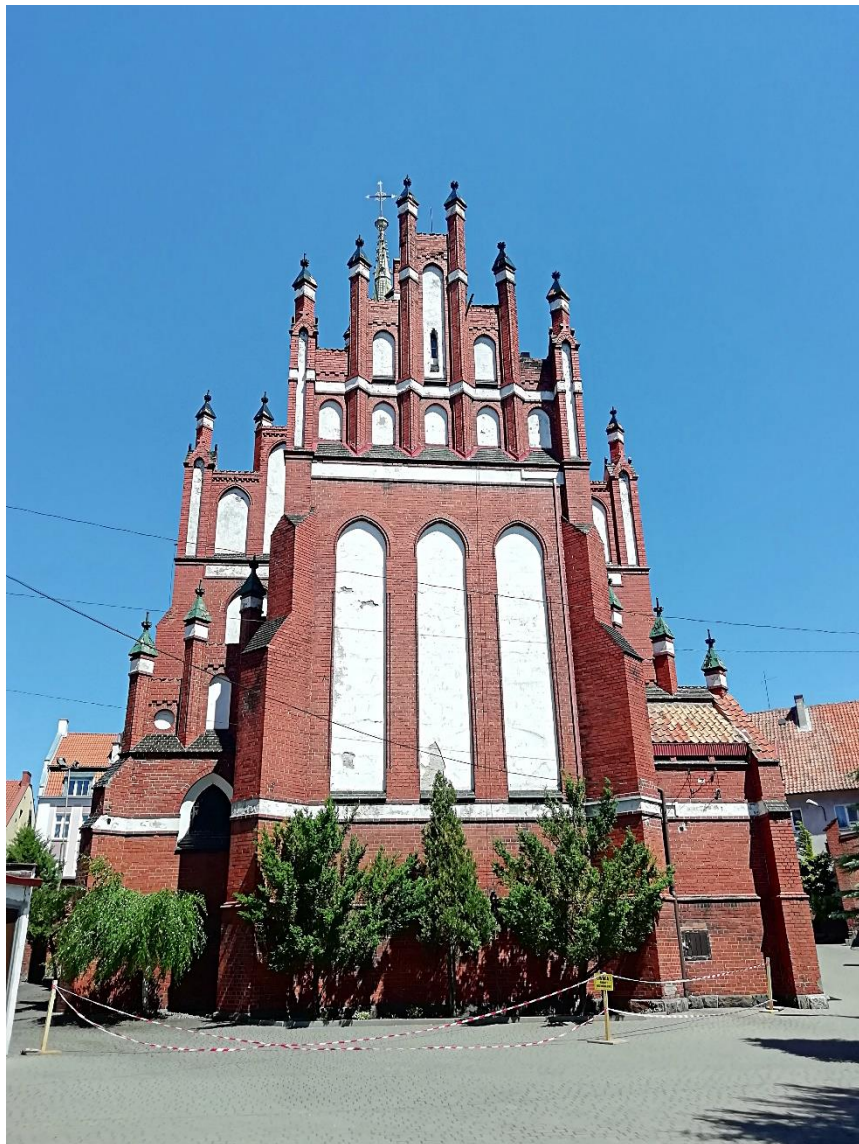
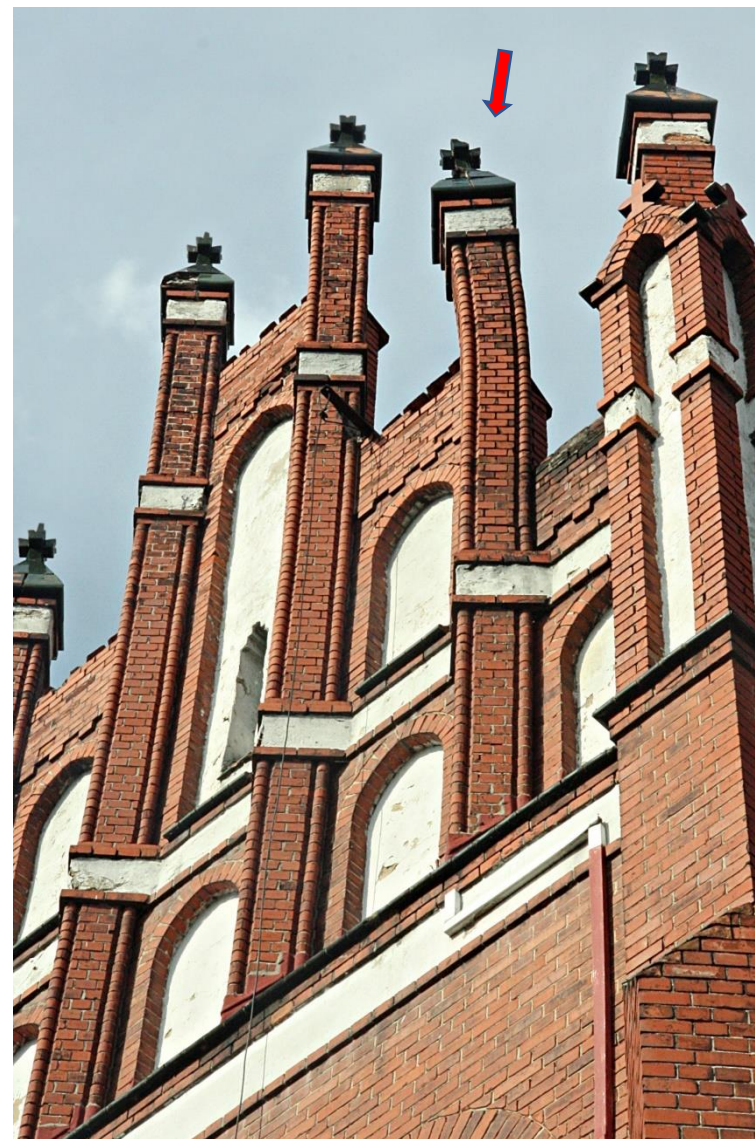
Bryła kościoła wymaga pilnych napraw i remontów. Najpilniejszą potrzebą jest przemurowanie kilku sterczyn. Dezintegracja zaprawy spowodowała katastrofalny stan szczytów i ich sterczyn. Szkliwione daszki i kwiatony zwieńczeń oraz górne partie murów są silnie osłabione. Najprawdopodobniej na skutek korozji zaprawy murarskiej nastąpiło rozluźnienie siły wiązania cegieł. Niektóre ze sterczyn są przechylone i w razie silnego wiatru grożą zawaleniem. Dostrzec też można liczne uszkodzenia ich daszków wykonanych ze szklwionych kształtek. W wielu miejscach tynki na elewacjach pękają i odpadają. Ze wszystkich powierzchni otynkowanych intensywnie złuszcza się biała farba. Dach pokryty jest starą dachówką esówką z gąsiorami na kalenicy. Pokrycie nie jest szczelne, gdyż wszystkie dachówki są mocno wypaczone. Niektóre są ukruszone. Wiele z nich uszczelniano lub przymocowywano za pomocą zaprawy murarskiej. Są brudne i porośnięte porostami i glonami. Część dachówek jest jaśniejsza, na przykład nad zakrystią. To przypadkowo dobrane uzupełnienia. Pokrycie dachu wieży wykonane jest z blachy miedzianej, która mocno koroduje.

Niektóre ze sterczyn są przechylone i w razie silnego wiatru grożą zawaleniem.

8. Demontaż ruchomych, krzywych lub niestabilnych sterczyn i rekonstrukcja z uzupełnieniem ubytków.
9. Naprawa poobtłukiwanych detali i powierzchni wykonanych ze szkliwionych na zielono kształtek (okapy, gzymsy i szczyty sterczyn).

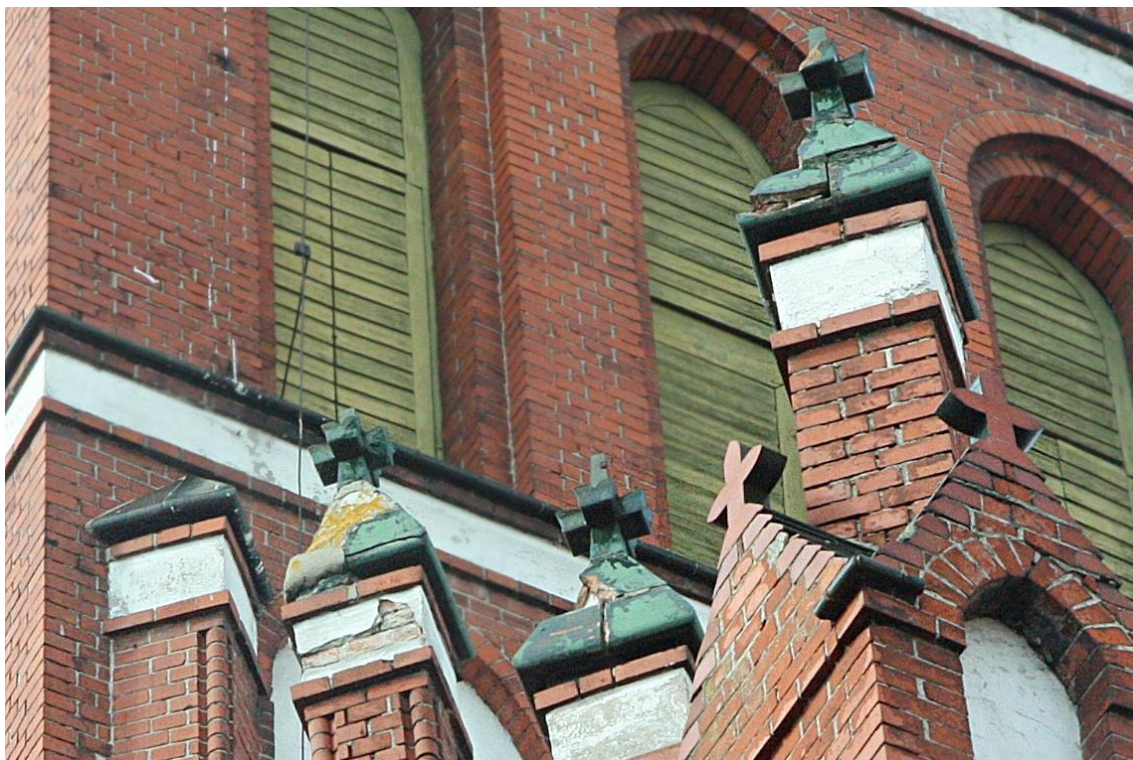
Dostrzec można liczne uszkodzenia daszków wykonanych ze szkliwionych kształtek.

12. Patynowanie uzupełnień ubytków przy pomocy farb krzemianowych.
13. Uzupełnienie gzymsów, szczytów sterczyn, parapetów i okapów wykonanych ze szkliwionych na zielono kształtek ceglanych. Wymiana na nowe, najbardziej zniszczonych kształtek. Kopie wykonane w tradycyjnej technice wypału ceramiki, z zastosowaniem ceramicznego szkliwa.

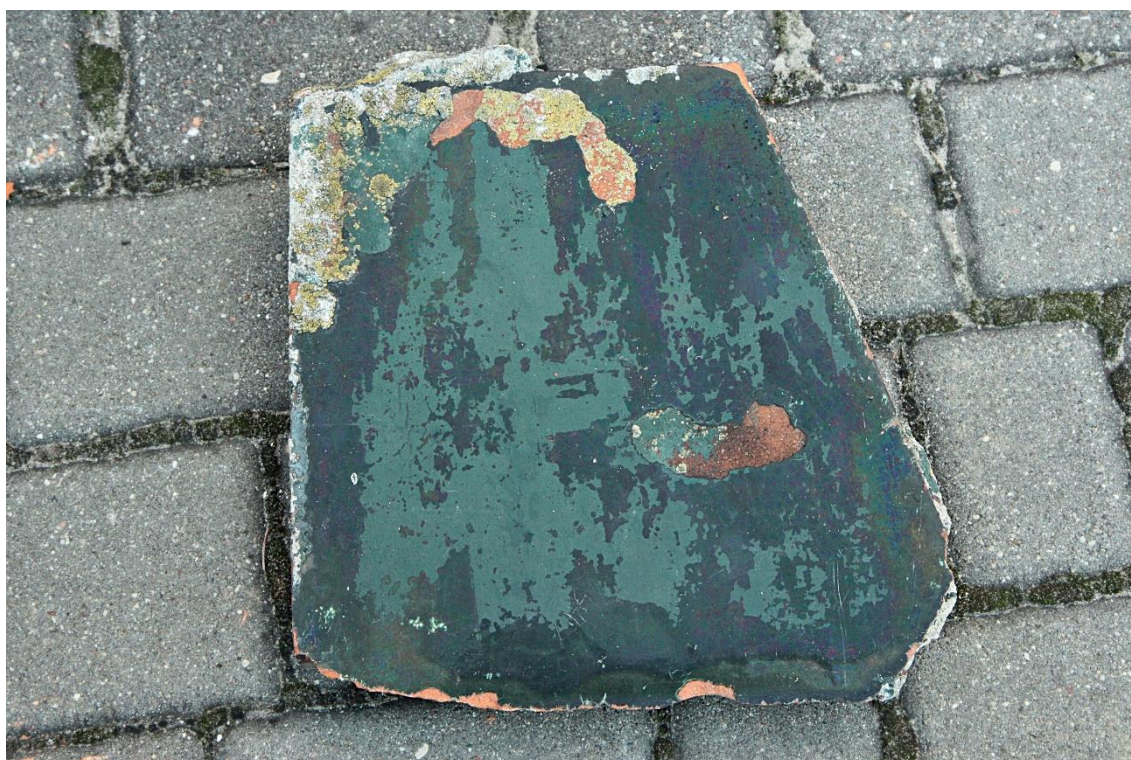
Oryginalna, szkliwiona dachówka, która spadła z kościoła.

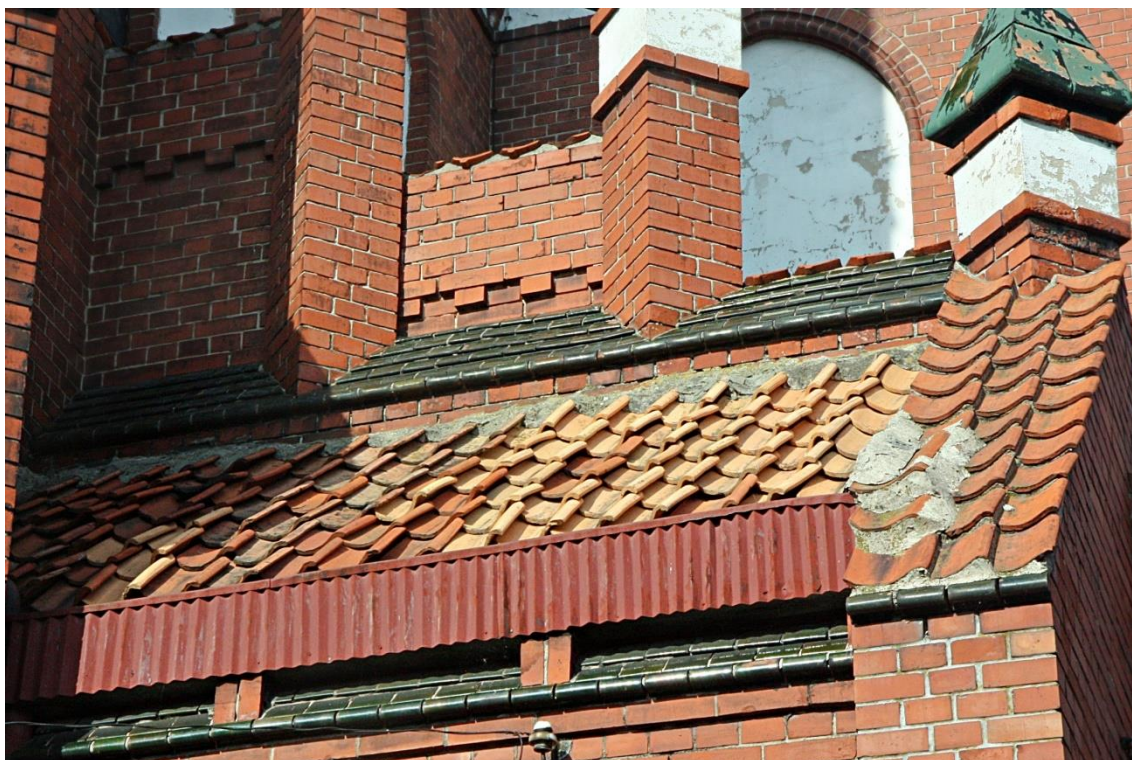
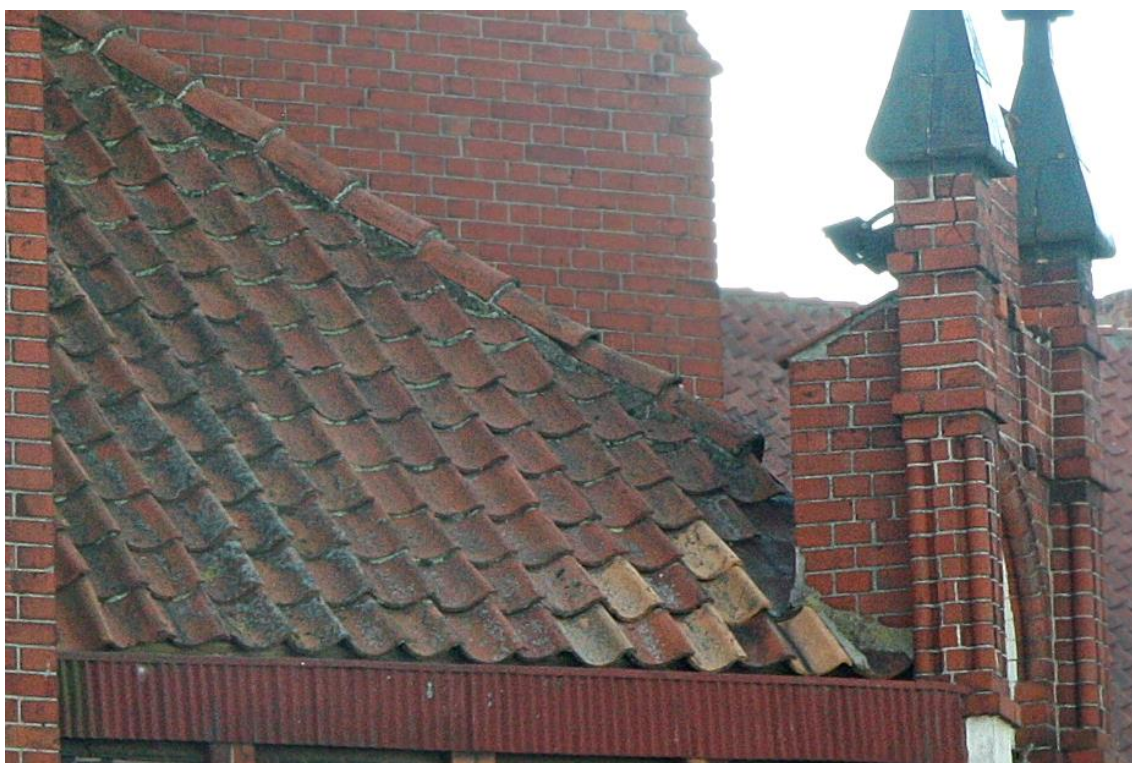
Część dachówek jest jaśniejsza, na przykład nad zakrystią. To przypadkowo dobrane uzupełnienia.

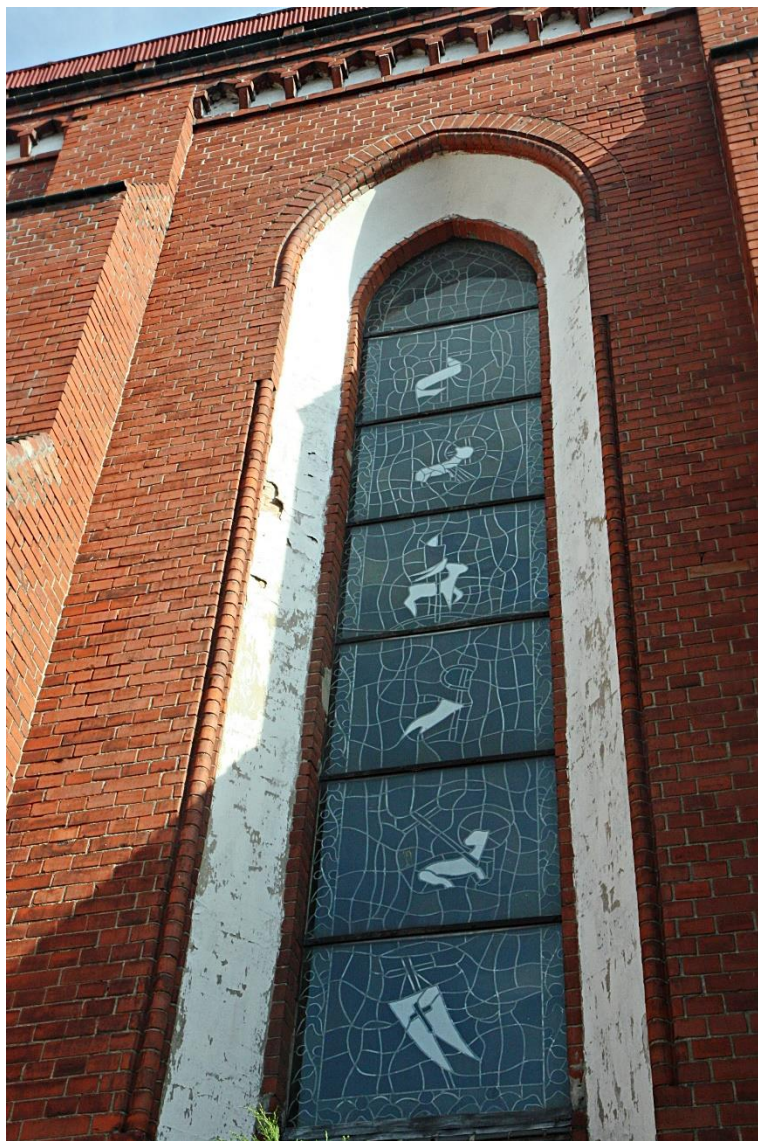
Ze wszystkich powierzchni otynkowanych intensywnie zluszcza się biała farba.

15. Usunięcie złuszczonej się farby z powierzchni tynkowanych. Usunięcie spękanych i odpajających się tynków.
16. Gruntowanie tynku wypełniającego blendy środkiem Calsilit GT Kabe.
Wykonanie nowych tynków zaprawą tynkarską na bazie wapna trasowego. Zalecane tynki wapienne lub hydrauliczno-wapienne (z trasem). Pierwsza warstwa uzupełniająca ubytki np. wysoko hydrauliczny tynk Baunit RK39 czy Mineralit W12. Restauo Polska Sp. z o. o. - mineralna zaprawa tynkarska na bazie wysoko hydraulicznego wapna,
Jako warstwy wykończeniowe możliwe zastosowanie szpachlówek np. Kombi Finisz G5, Kabe Polska Sp. z o. o., Kombi Finisz G8, Kabe Polska Sp. z o. o.

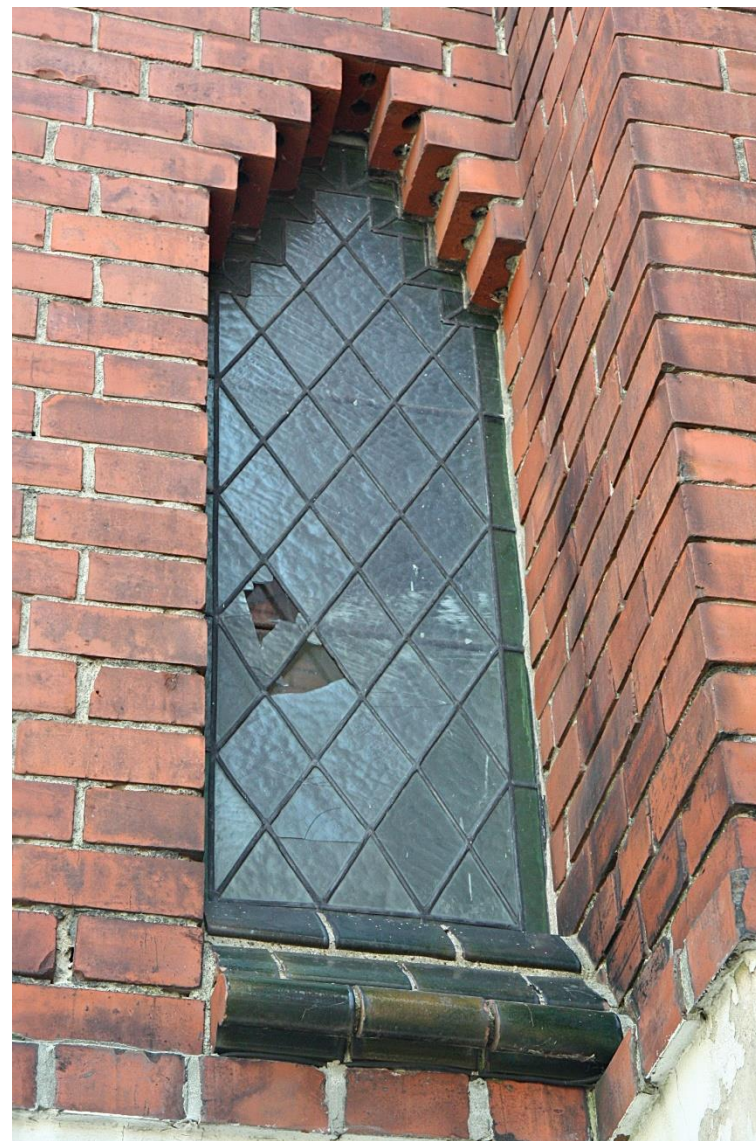
Oryginalne, romboidalne, witrażowe szklenie okien jest niekompletne. Miejscowo brakuje szybek, część jest popękana.

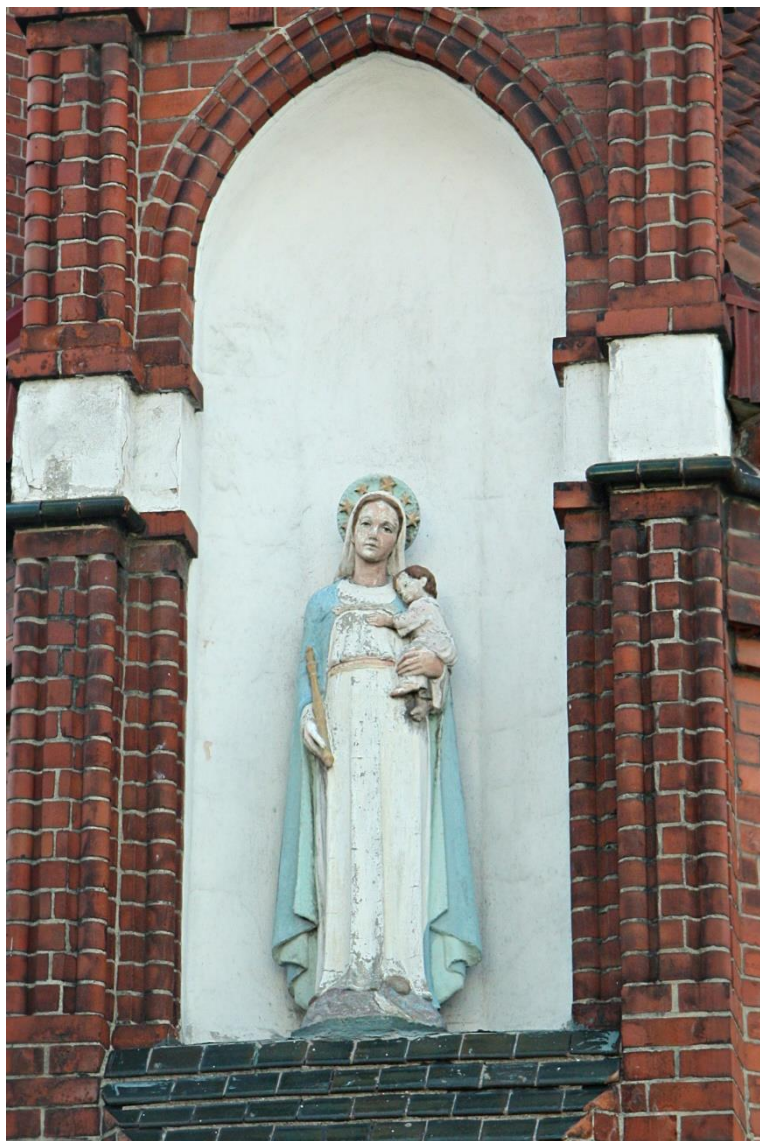
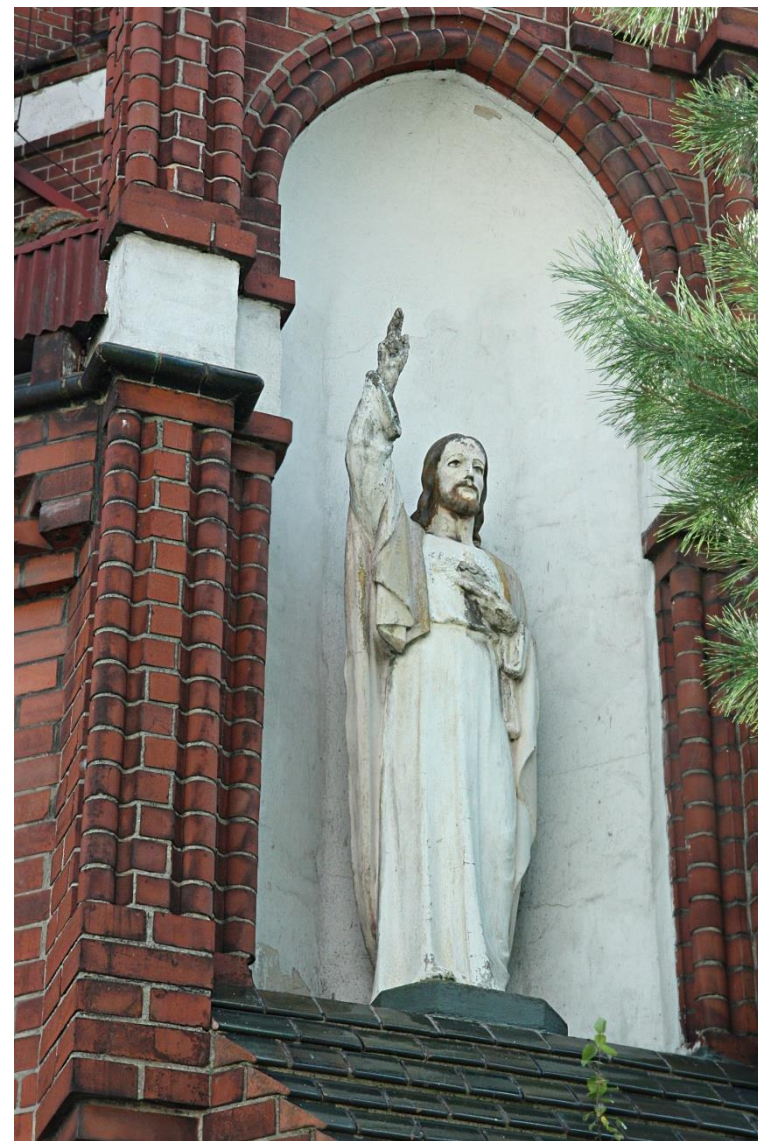
Figury zdobiące elewację także wymagają zabiegów konserwatorskich.

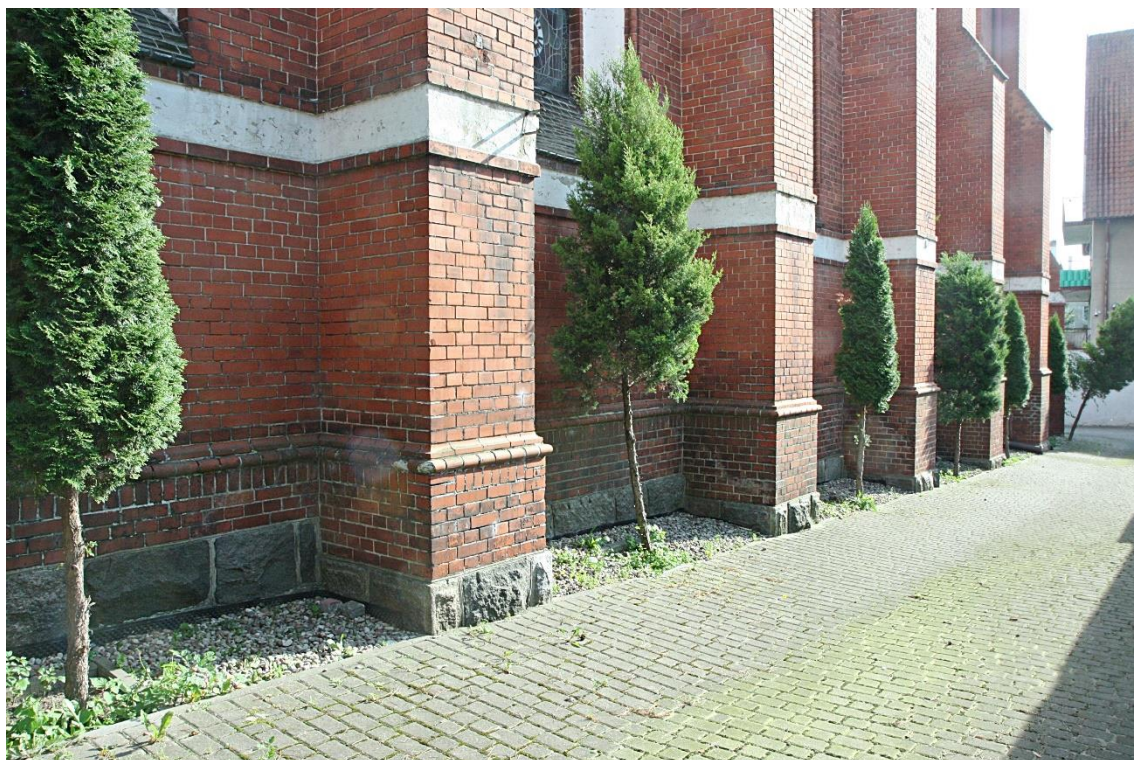
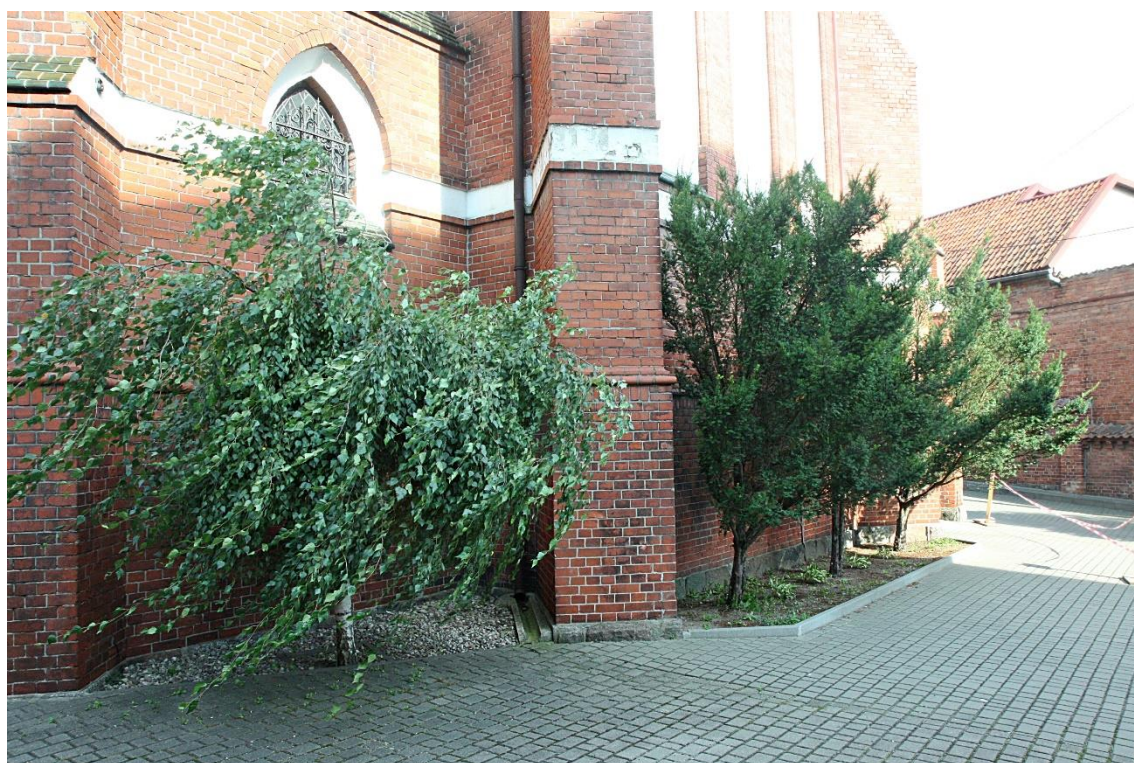
Drzewa wokół kościoła należy bezwzględnie wyciąć gdyż przyczyniają się do zwiększenia zawilgocenia, wzrostu grzybów, glonów i porostów, a ponadto ich korzenie przerastają mury kościoła.

Drzewa wokół kościoła należy bezwzględnie wyciąć gdyż przyczyniają się do zwiększenia zawilgocenia, wzrostu grzybów glonów i porostów, a ponadto ich korzenie przerastają mury kościoła.

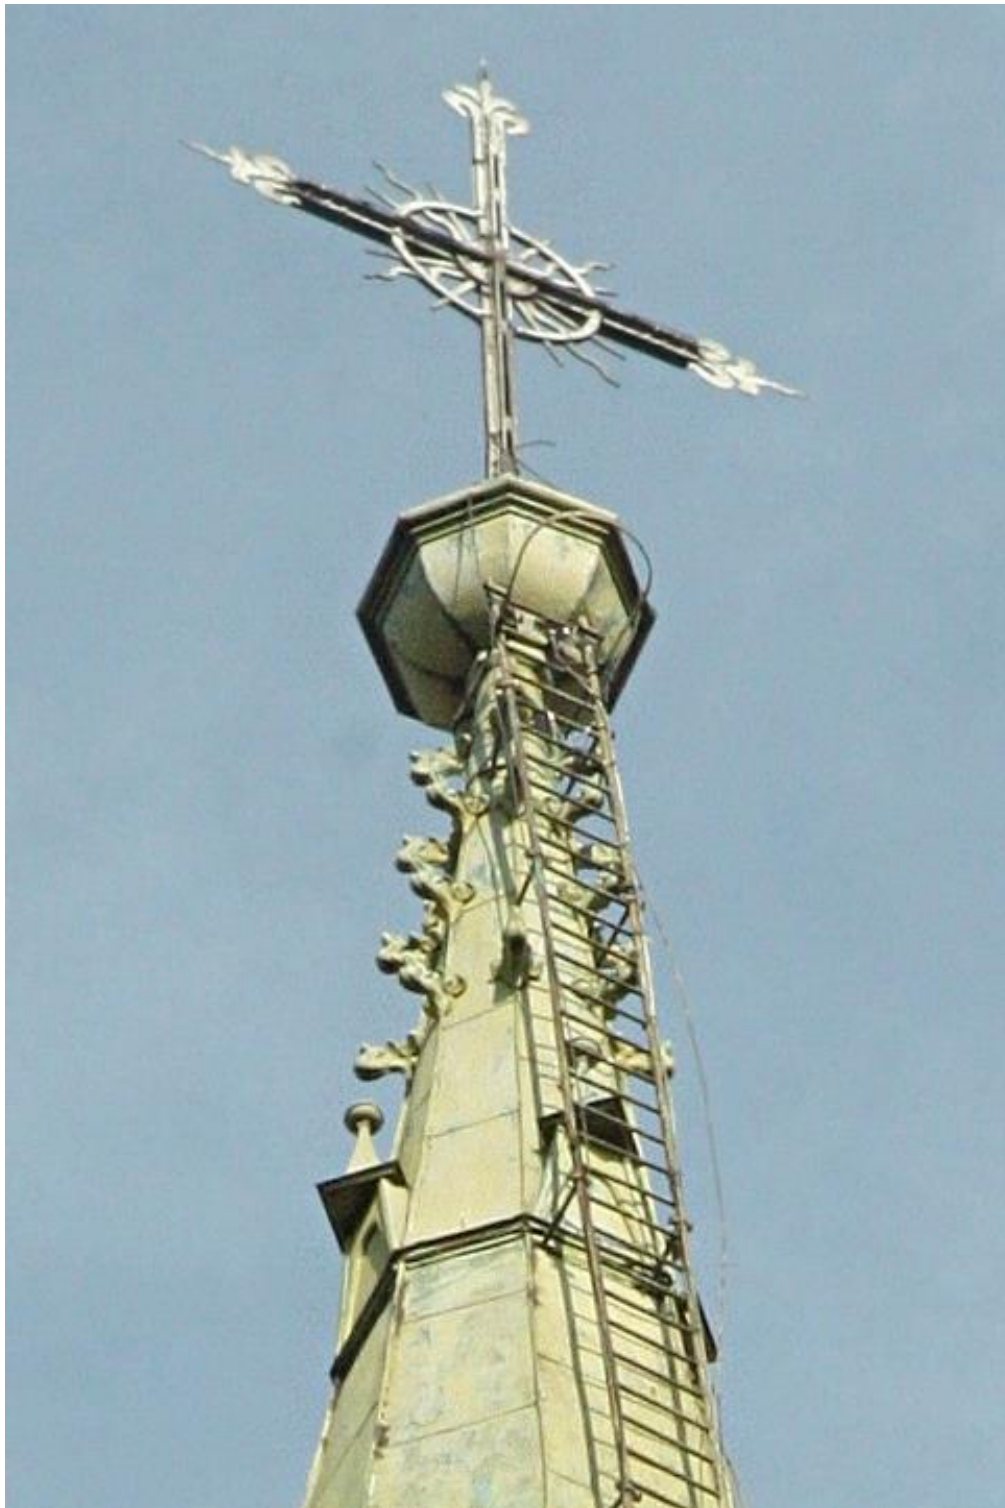
Zaobserwowano też uszkodzenia blaszanych czółganek zdobiących iglicę wieży.

4. Naprawa dachu. Rozbiórka pokrycia dachu i wymiana zniszczonych elementów więźby i deskowania. Wymiana dachówek na nowe.
5. Wymiana zniszczonych obróbek blacharskich. Blacha tytanowo-cynkowa lub cynkowa.

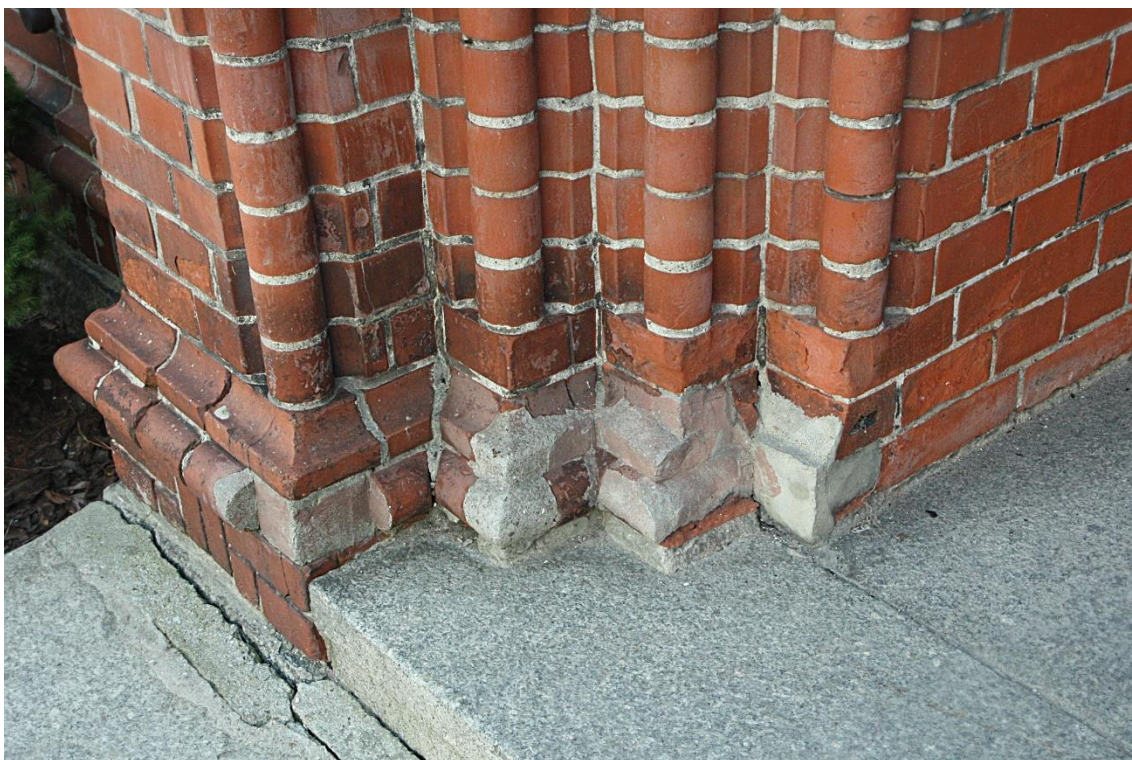
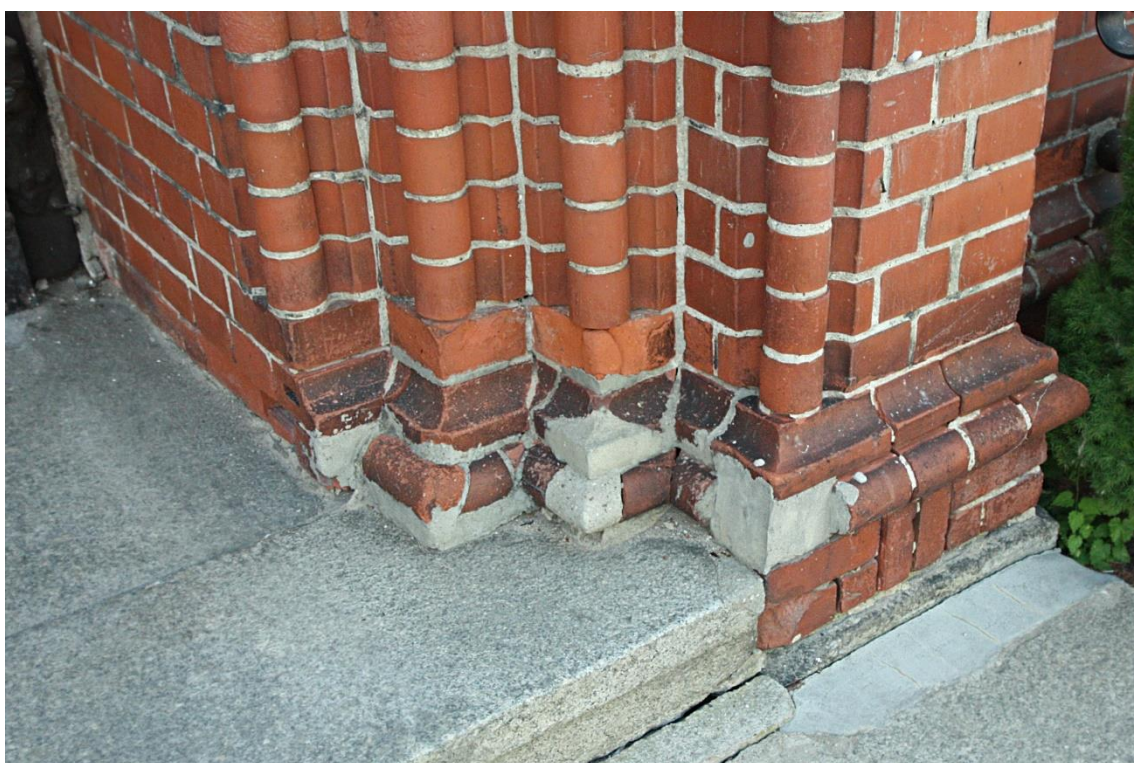
Uzupełnienia przy głównym wejściu nie dobrane kolorystycznie i fakturowo do cegieł.

7. Wykucie nieestetycznych, wtórnych spoin i uzupełnień w wątku ceglanym wykonanych z niskoporowatej zaprawy cementowej.

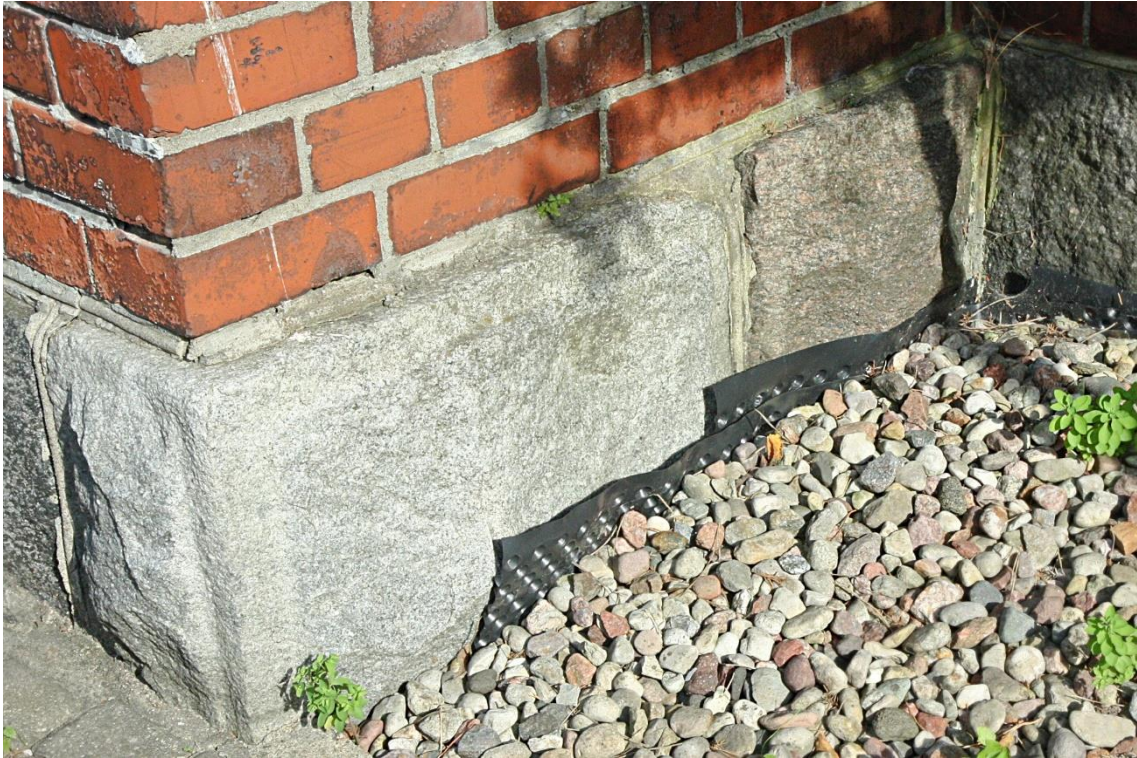
Od strony północno-zachodniej, spod żwiru opaski murów, wystaje folia kubelkowa, którą stosuje się dla zabezpieczenia przed mechanicznym uszkodzeniem izolacji murów. Nie wiadomo czy została właściwie zastosowana, gdyż kościół wybudowany jest na fundamencie z kamienia nieporowatego.

3. Kontrola stanu zachowania fundamentów. Miejscowe odsłonięcie i kontrola jakości izolacji murów. Ewentualna naprawa podmurówki i założenie izolacji pionowej. Fundamenty można odsłaniać tylko fragmentami.

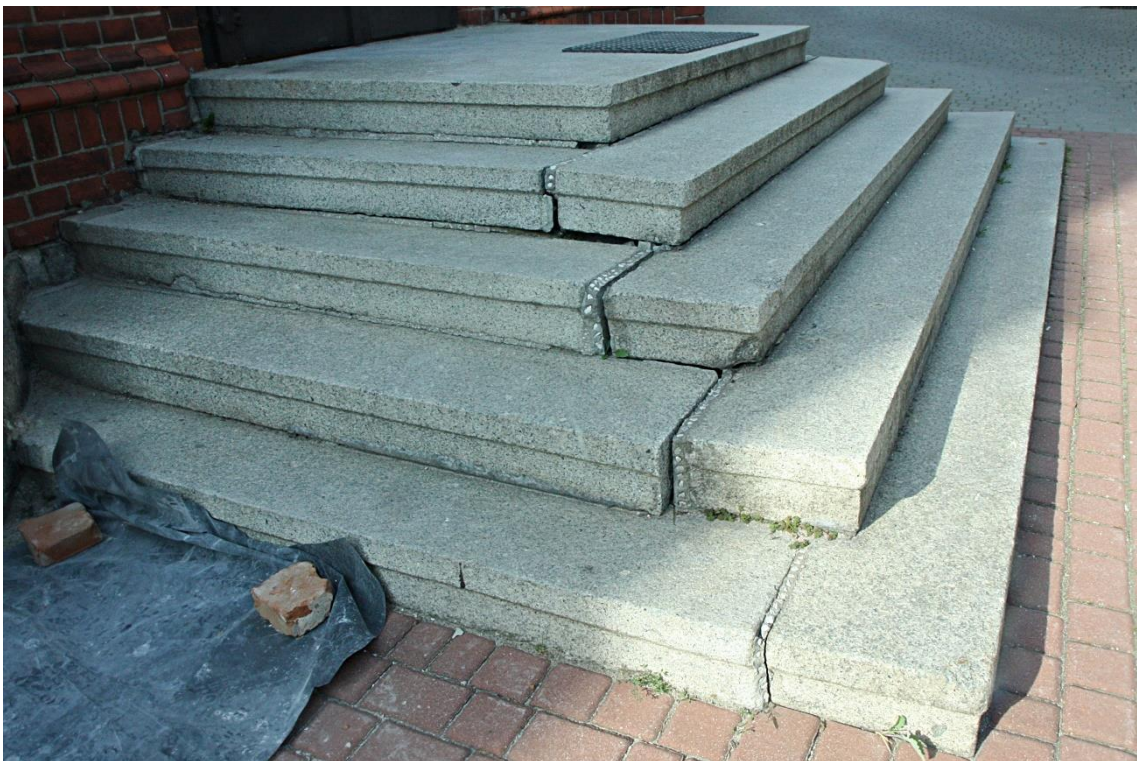
Stopnie schodów wymagają ponownego spasowania.

17. Poziomowanie i wyrównanie wysokości i głębokości stopni bocznego wejścia. Spoinowanie bloków kamiennych lekko podbarwioną w masie zaprawą cementowo-wapienną.

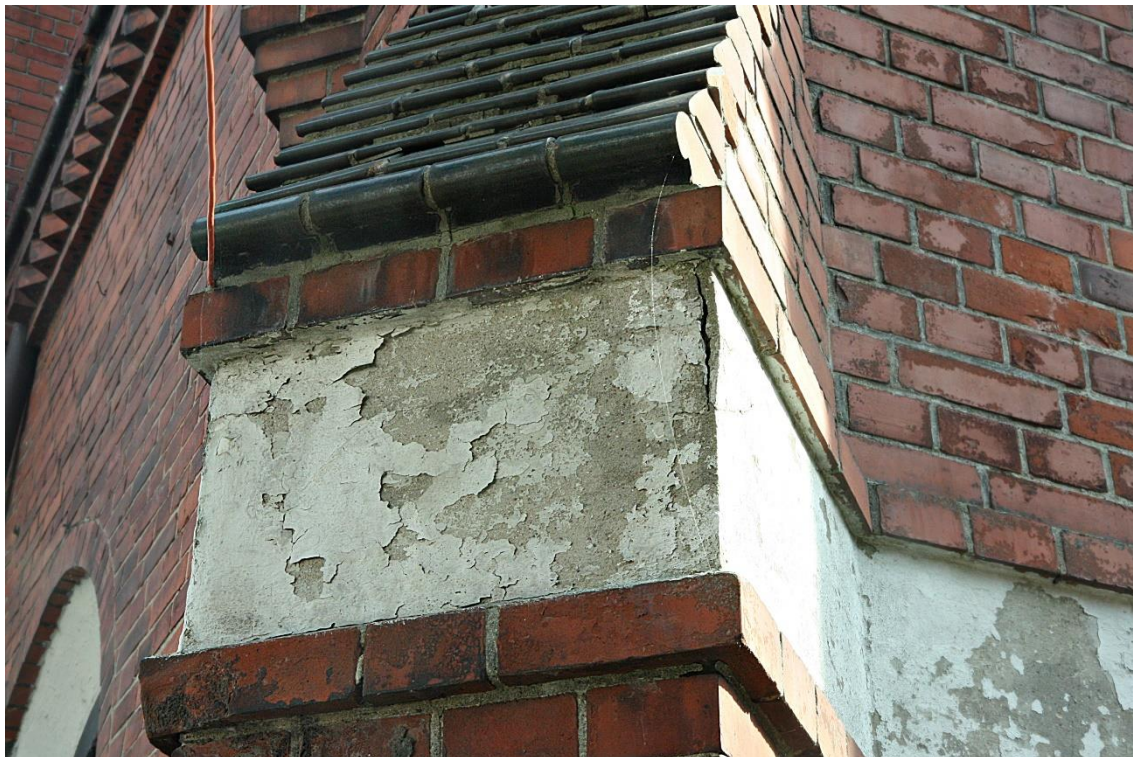
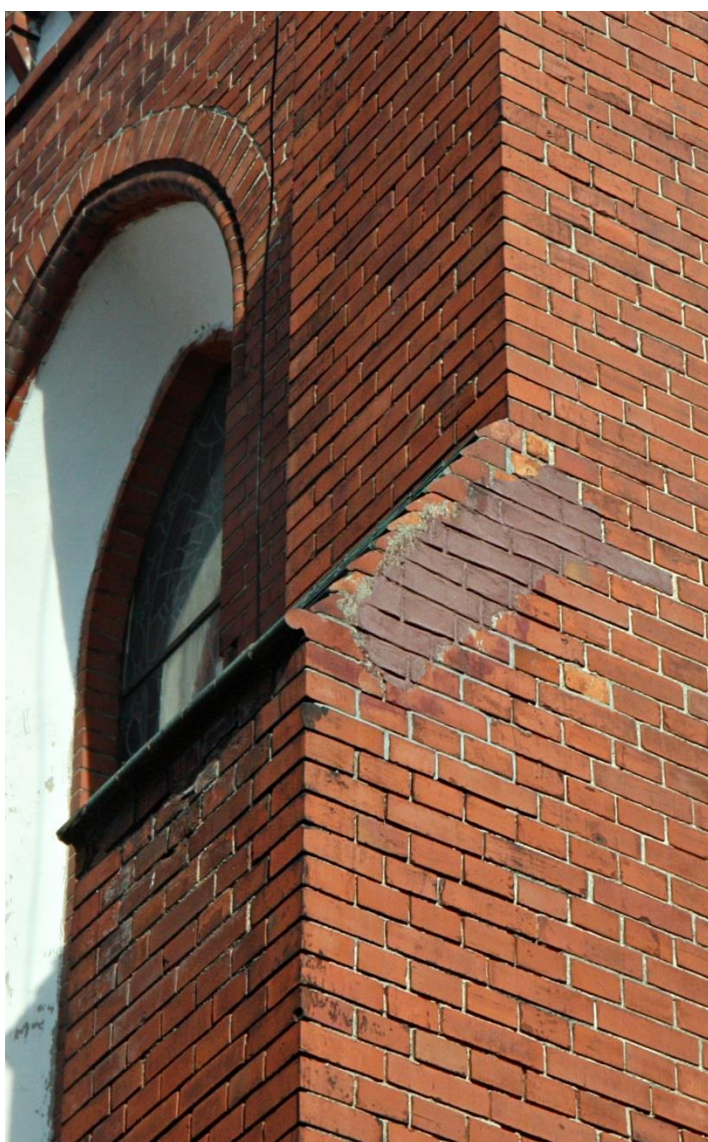
Źle dobrane uzupełnienia
ubytków w ceglach.

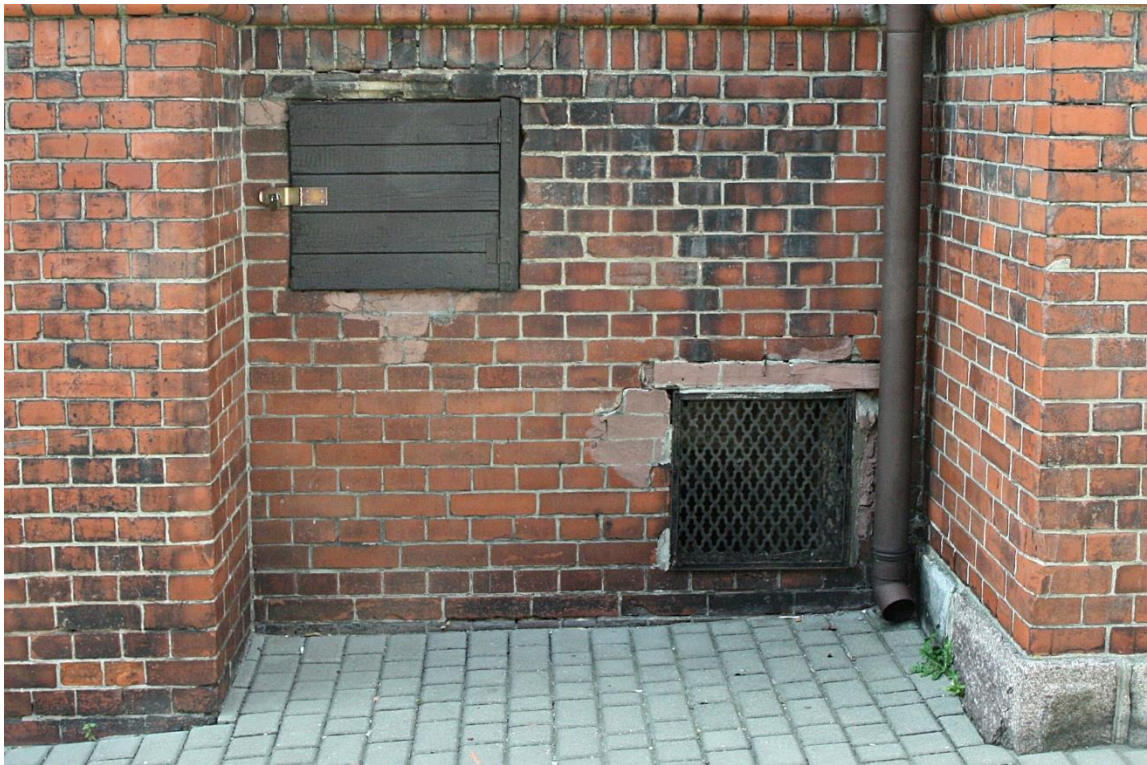
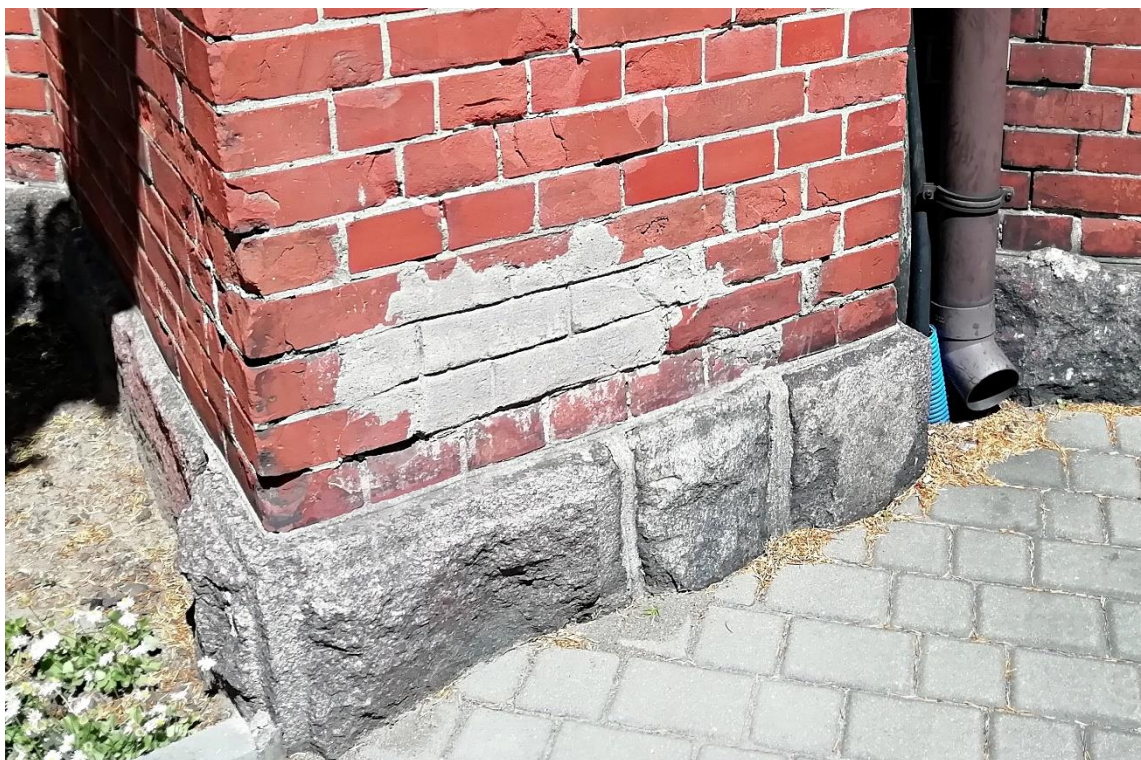
Źle dobrane uzupełnienia ubytków w ceglach.

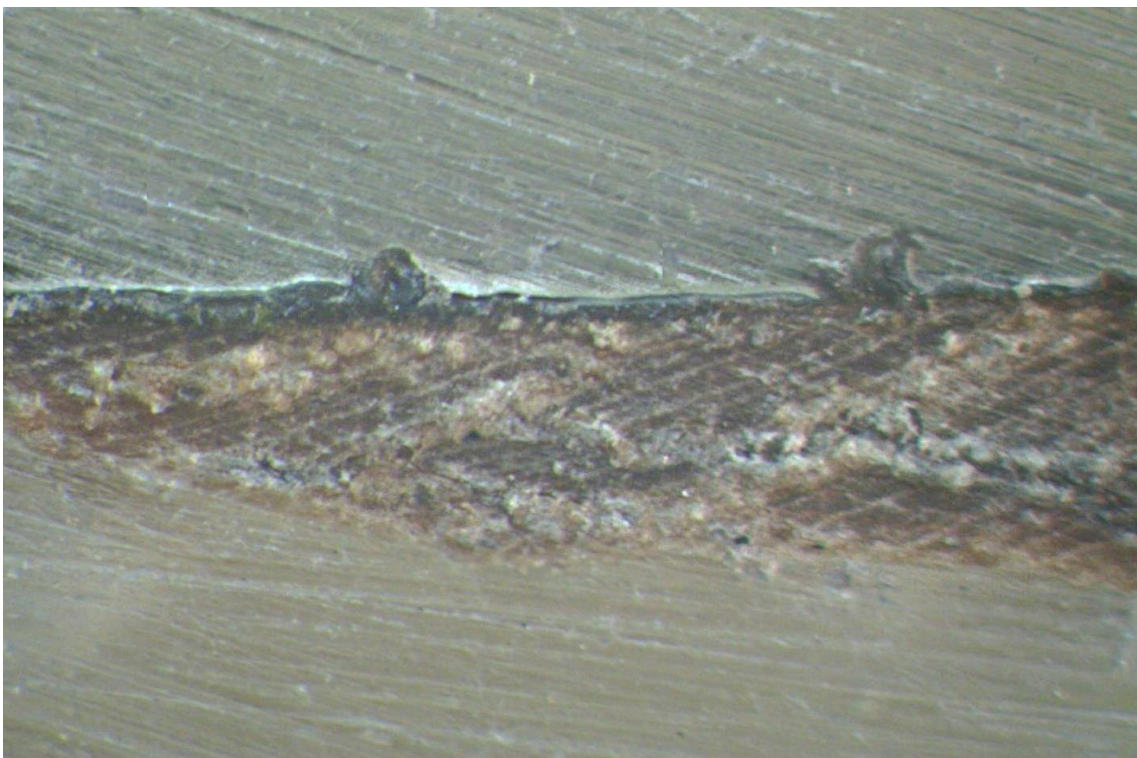
Przekrój próbki nr 2. Na drewnie zidentyfikowano bejcę, lakier bezbarwny i brązową farbę olejną. Wszystkie warstwy są wtórne.

Stolarkę drzwiową poddać konserwacji. Należy przywrócić im od strony zewnętrznej oryginalny, zielony kolor. Drewniane żaluzje na wieży powinny być malowane w tym samym, zielonym, kolorze. Stalowe elementy wyposażenia elewacji takie jak okna oczyścić ze starej farby, a następnie zabezpieczyć cynkową farbą antykorozyjną ZINGA i malować na czarno farbą olejną, olejno- ftalową lub alkidową.

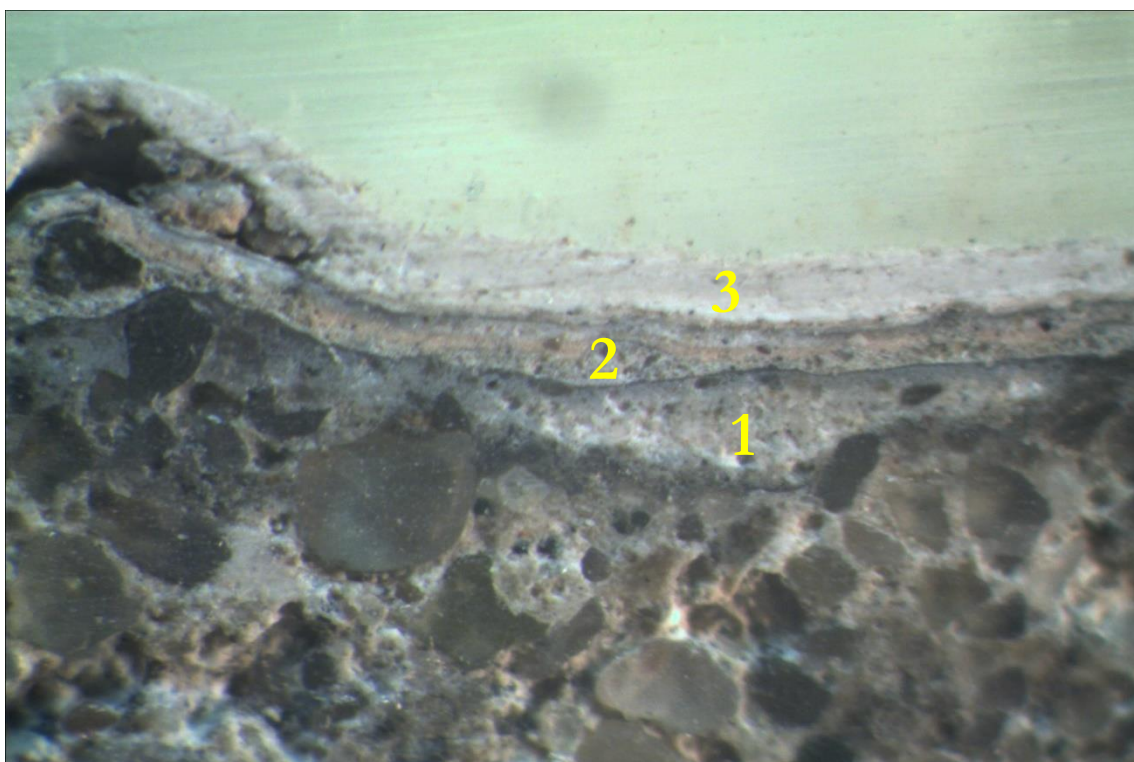
Przekrój próbki nr 3. Na tynku zidentyfikowano 3 warstwy farb:

1. Biała o ciepłym odcieniu
2. Biała o żółtym odcieniu,
3. Biała.

Pierwsza warstwa jest oryginalna.

Powierzchnie tynkowane zaleca się malować farbami silikatowymi, które dają powłoki zgodne z oryginalnym wizerunkiem zabytku, są wyjątkowo trwałe, doskonale kryją i scalają różnice pomiędzy starym materiałem, a nowym uzupełnieniem. Oryginalne kolory elewacji opisano według wzornika barw NCS. Płaskie powierzchnie elewacji wymalować farbą w kolorze białym o ciepłym odcieniu **NCS S 0502-Y**.

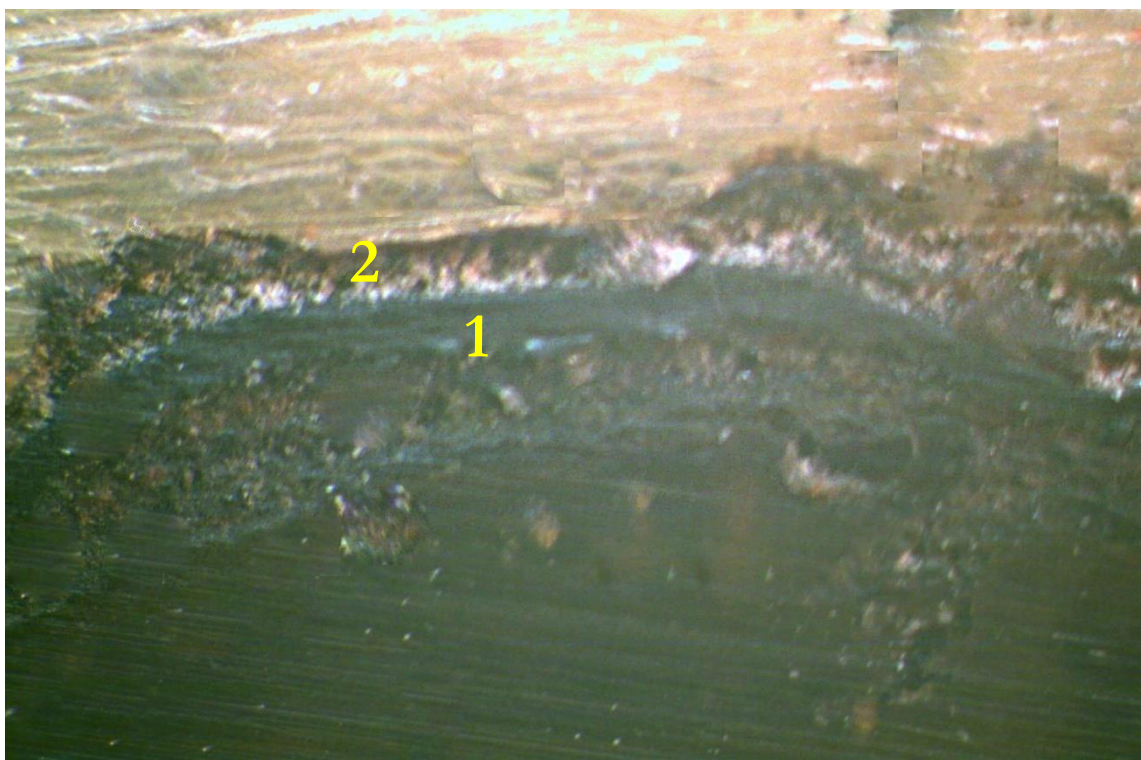
Przekrój próbki nr 3. Na metalu zidentyfikowano tylko 2 warstwy farb:

1. czarna
2. brązowa
