# **PROGRAM PRAC KONSERWATORSKO-RESTAURATORSKICH**

**SZCZYTÓW WIEŻY  
KOŚCIOŁA PARAFIALNEGO PW. ŚW. KATARZYNY ALEKSANDRYJSKIEJ  
W KĘTRZYNIE**

**Toruń 2024**

**PRZEDMIOT OPRACOWANIA:** program prac konserwatorsko-restauratorskich szczytów wieży kościoła parafialnego pw. Św. Katarzyny Aleksandryjskiej w Kętrzynie.

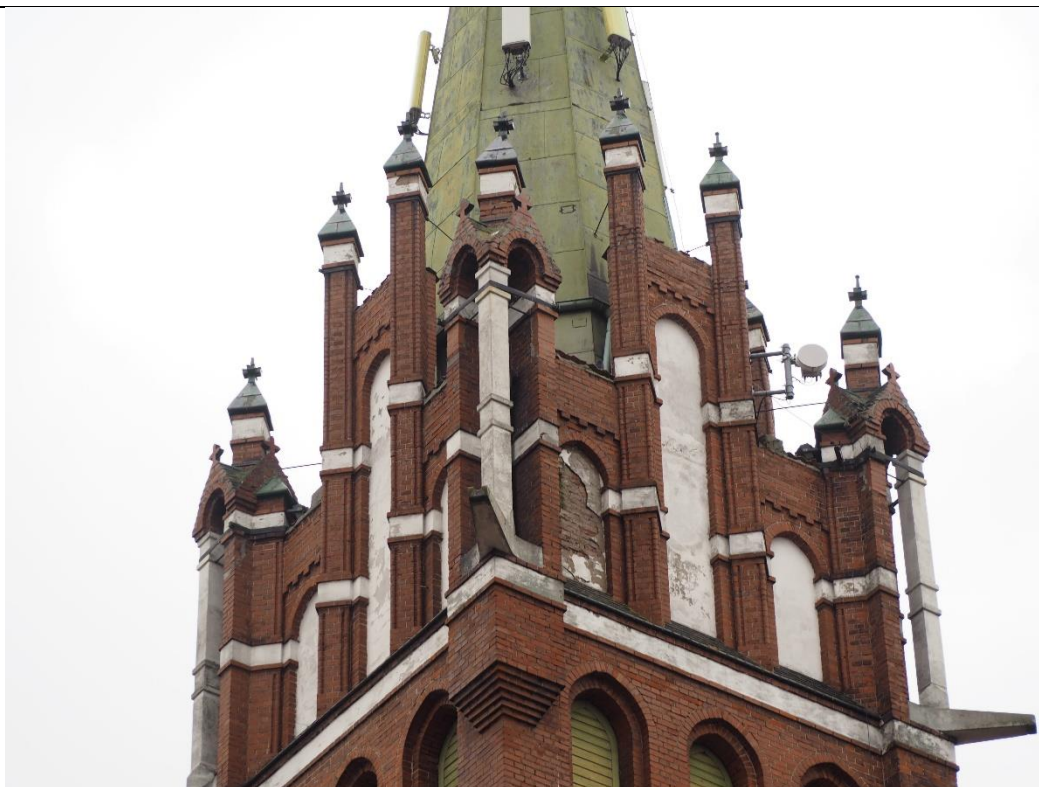
2. Kętrzyn; kościół parafialny pw. Św. Katarzyny Aleksandryjskiej – wieża, szczyty elewacji południowo-zachodniej i północno-zachodniej. Zabrudzenia wątków murowych; ubytki wypraw.

6. Zabrudzenia, nawarstwienia mikrobiologiczne wątków murowych i detali architektonicznych usunąć metodą strumieniowo-ścierną z zastosowaniem pyłu korundowego, przy czym granulację ścierniwa i wartość ciśnienia dostosować indywidualnie do rodzaju i stanu technicznego podłoża, tak by nie uszkodzić czyszczonych powierzchni. Nie wolno stosować tej metody do powierzchni szklonych.

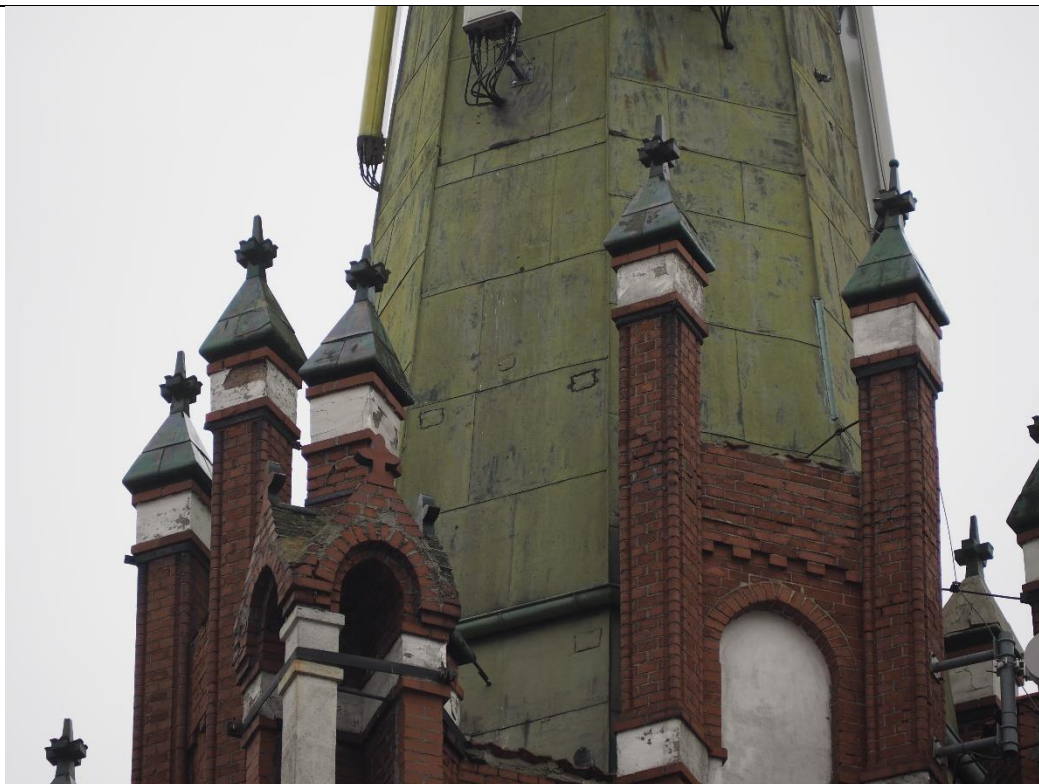
3. Kętrzyn; kościół parafialny pw. Św. Katarzyny Aleksandryjskiej – szczyty elewacji południowo-zachodniej i północno-zachodniej. Odspojenia, spękania, ubytki wypraw w obrębie opasek sterczyn.

9. Ubytki wypraw uzupełnić gotową, drobnoziarnistą zaprawą wapienną (np. *NHL-Kalkputz-Fein* prod. KEIM), barwioną pigmentami mineralnymi. Powierzchnię zatrzeć równo i gładko. W przypadku ubytków całościowych uzupełnienia wykonać w technice tynków dwuwarstwowych, nakładając wstępną, wyrównującą warstwę z zaprawy gruboziarnistej (np. *NHL Kalkputz-Grob*, prod. KEIM), następnie wykończyć jw.

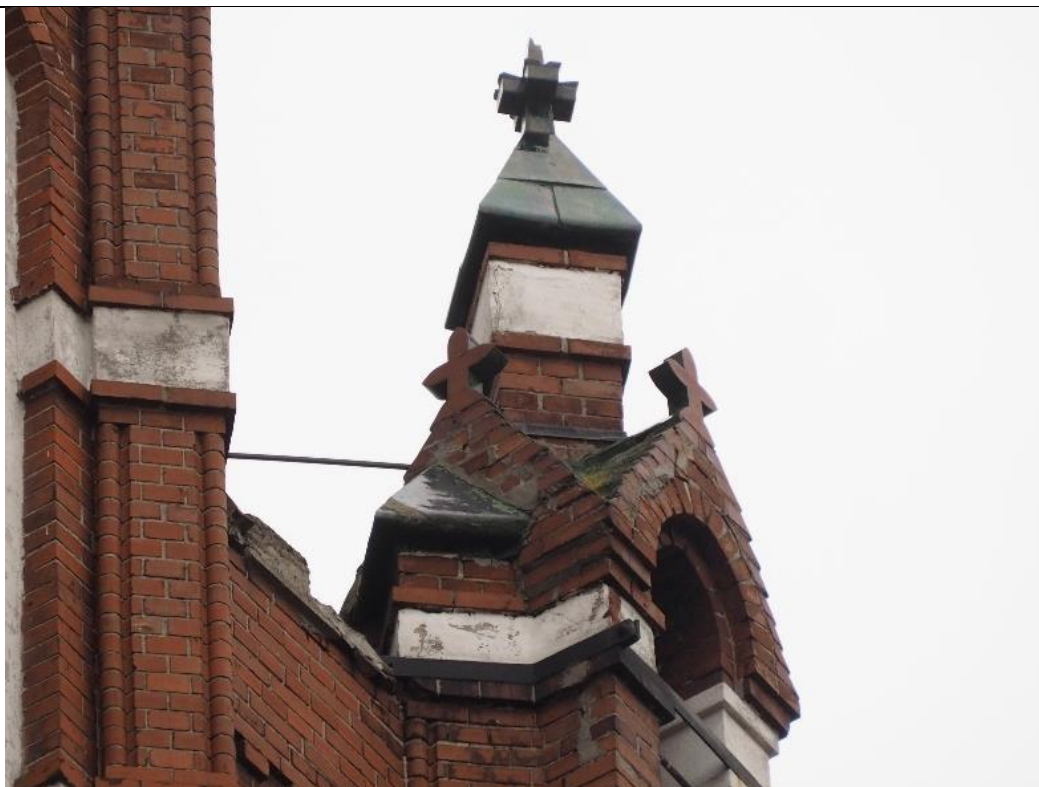
4. Kętrzyn; kościół parafialny pw. Św. Katarzyny Aleksandryjskiej – wieża, szczyt elewacji północno-zachodniej. Przemurowania, uzupełnienia nakryw sterczyn.

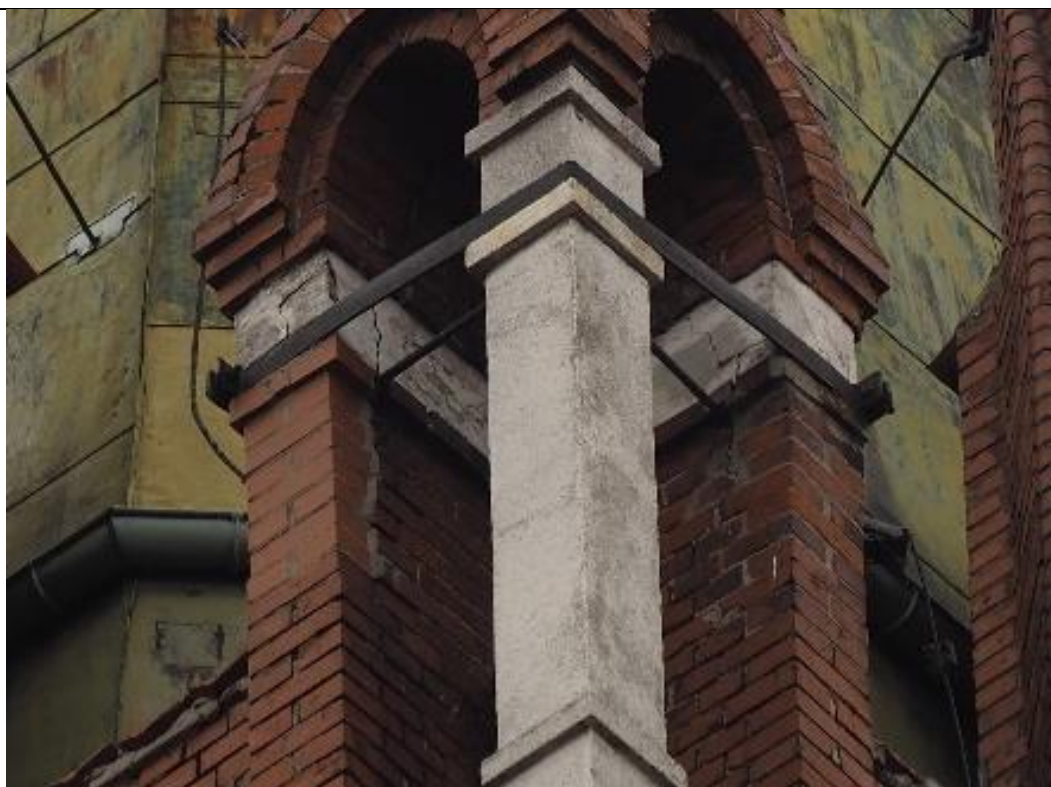
5. Kętrzyn; kościół parafialny pw. Św. Katarzyny Aleksandryjskiej – wieża, szczyty elewacji południowo-wschodniej i północno-wschodniej. Przemurowania sterczyn cegłą klinkierową.

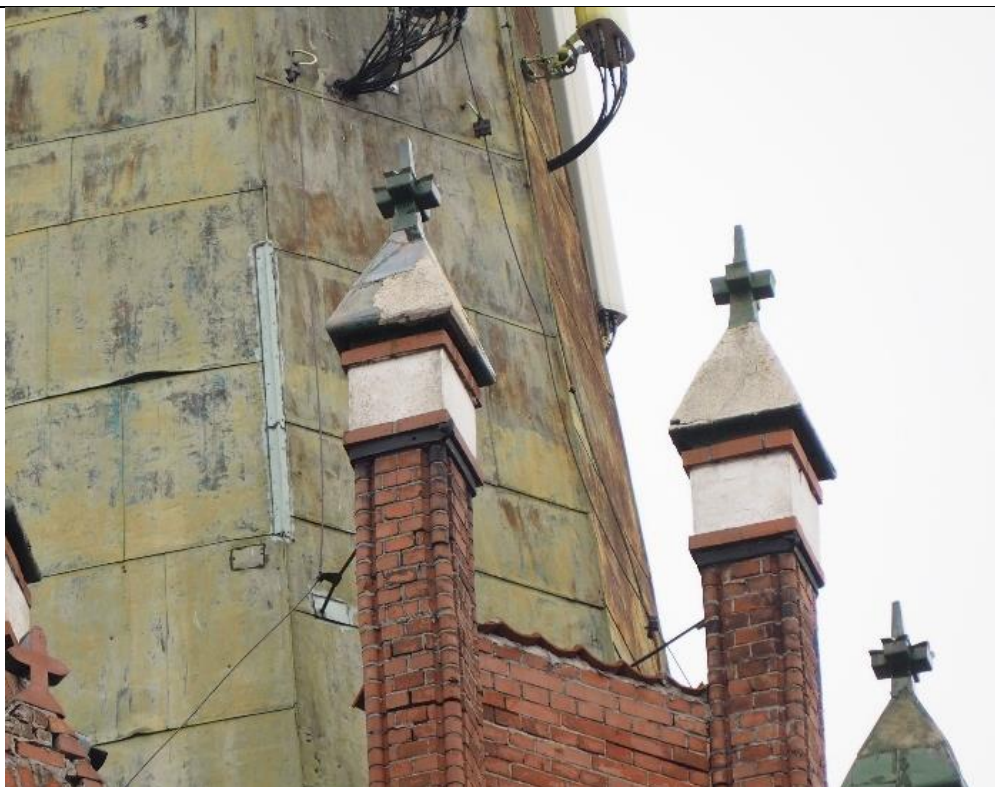
6. Kętrzyn; kościół parafialny pw. Św. Katarzyny Aleksandryjskiej – wieża, szczyt elewacji północno-wschodniej. Ubytki spoinowań; odkształcenia sterczyn; prowizoryczne uzupełnienia nakryw.

8. Uzupełnienia spoinowań wykonać tradycyjną, samodzielnie przygotowaną zaprawą piaskowo-wapienną (jw.), odpowiednio barwioną pigmentami mineralnymi, opcjonalnie gotową zaprawą z trasem (np. *Optosan TrassFuge*, prod. Hufgard Optolith). Parapety i nakrywy zaleca się uzupełnić podobną zaprawą, modyfikowaną dodatkiem hydrofobowym (jw.) lub gotową zaprawą wapienno-cementową, paroprzepuszczalną, o podwyższonej wytrzymałości i odporności na czynniki atmosferyczne (np. *Fugenmörtel* prod. Remmers). Spoinom nadać kształt i fakturę zgodnie z zachowanym historycznym opracowaniem.

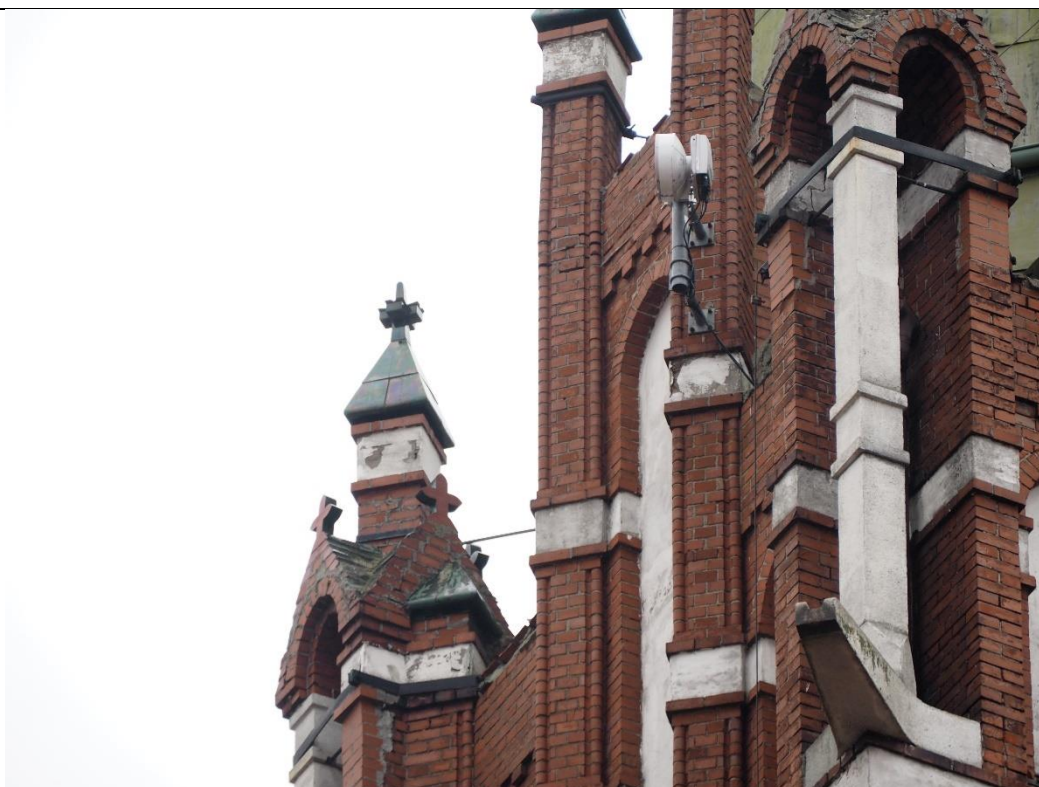
7. Kętrzyn; kościół parafialny pw. Św. Katarzyny Aleksandryjskiej – wieża, szczyty elewacji południowo-zachodniej i północno-zachodniej. Przemalowania wypraw i elementów kamiennych.

7. Współczesne przemalowania elementów kamiennych i wypraw usunąć mechanicznie po wcześniejszym rozmiękczeniu pastami z kompozycją rozpuszczalników.
8. Powierzchnie szklone oczyścić z zabrudzeń przy pomocy przegrzanej pary wodnej i szczotek z włókna syntetycznego, następnie sztyftem z włókna szklanego, na koniec acetonem.

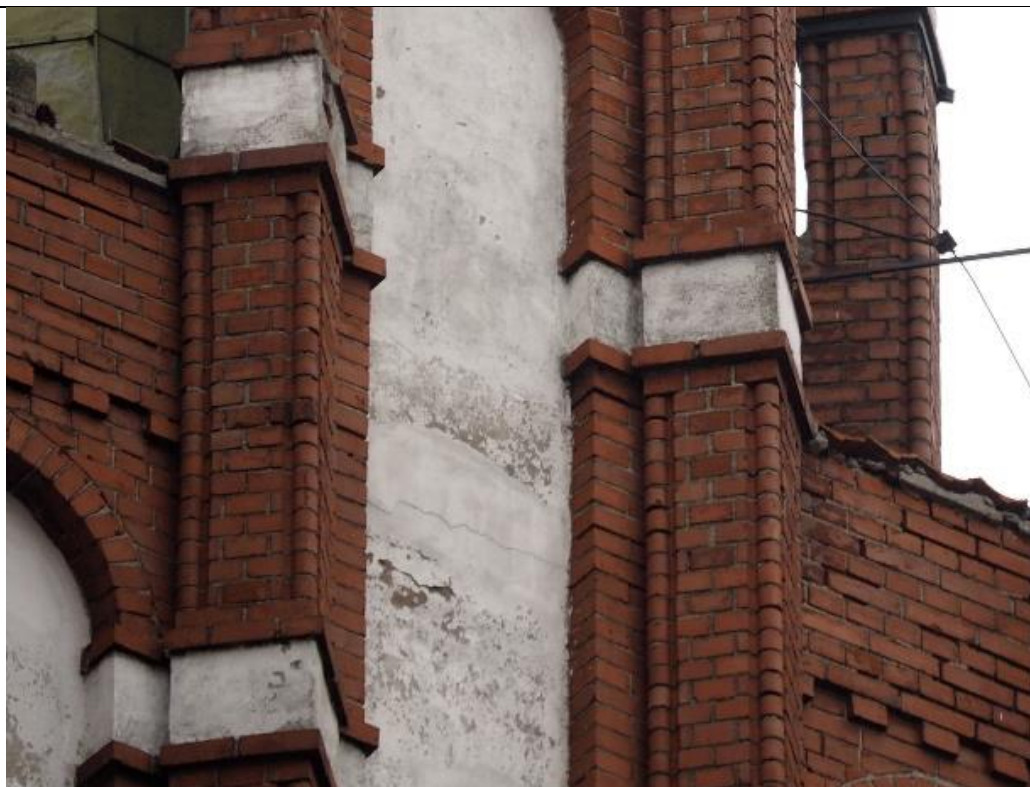
8. Kętrzyn; kościół parafialny pw. Św. Katarzyny Aleksandryjskiej – wieża, szczyt elewacji południowo-wschodniej. Uzupełnienia, przemalowania wypraw.

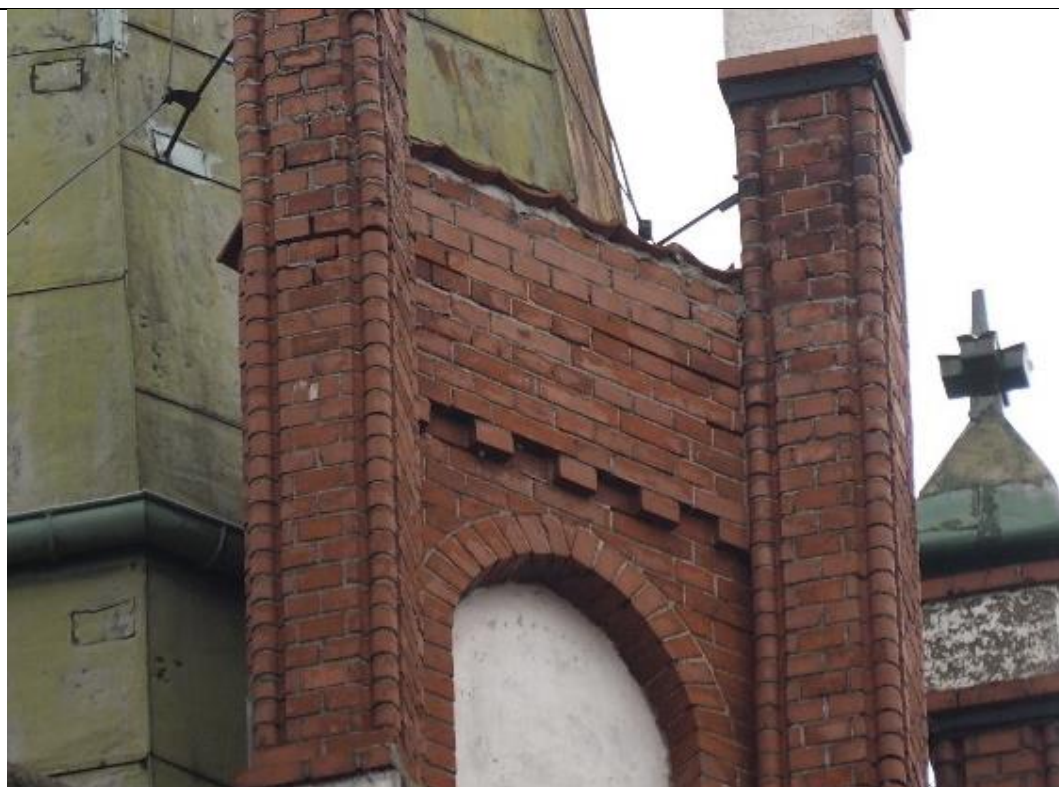
9. Kętrzyn; kościół parafialny pw. Św. Katarzyny Aleksandryjskiej – wieża, szczyt elewacji północno-wschodniej. Wylewki cementowe, pokrycie stopni dachówką.

2. Usunąć ręcznie grubsze nawarstwienia biologiczne – mchy, porosty.
3. Usunąć współczesne uzupełnienia wątków murowych, wylewki oraz dachówkę ze stopni szczytów. Następnie usunąć jedynie nieodwracalnie zdeintegrowane fragmenty historycznych zapraw i budulca.

3. Stopnie szczytu zaleca się zabezpieczyć dyskretnymi i niezaburzającymi kompozycji architektonicznej obróbkami z blachy tytanowo-cynkowej, z wyrobionym na krawędziach kapinosem.
