# **PROGRAM PRAC KONSERWATORSKO-RESTAURATORSKICH**

**SZCZYTÓW WIEŻY  
KOŚCIOŁA PARAFIALNEGO PW. ŚW. KATARZYNY ALEKSANDRYJSKIEJ  
W KĘTRZYNIE**

**Toruń 2024**

**PRZEDMIOT OPRACOWANIA:** program prac konserwatorsko-restauratorskich szczytów wieży kościoła parafialnego pw. Św. Katarzyny Aleksandryjskiej w Kętrzynie.

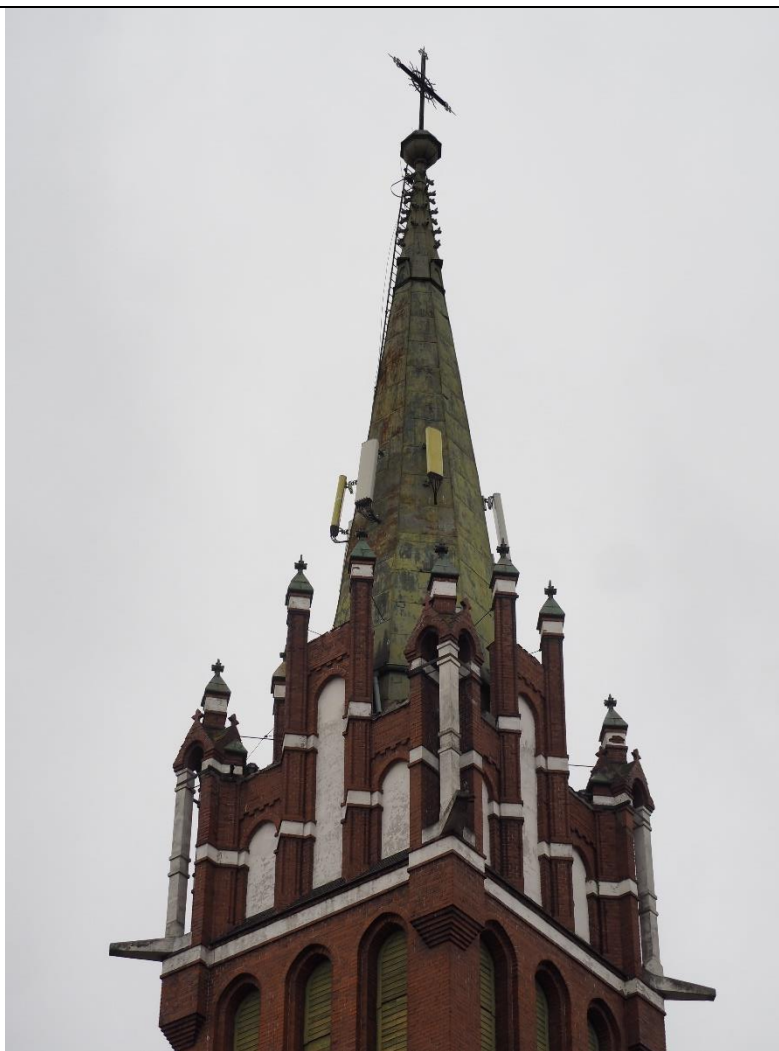
1. Kętrzyn; kościół parafialny pw. Św. Katarzyny Aleksandryjskiej – wieża, szczyty elewacji południowo-wschodniej i północno-wschodniej. Widok ogólny.
